Observation from the field / Beobachtung aus dem Feld:

Leakage at the cross seal of the charging trolley

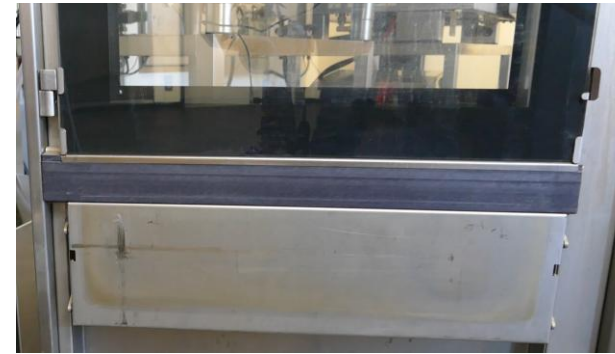
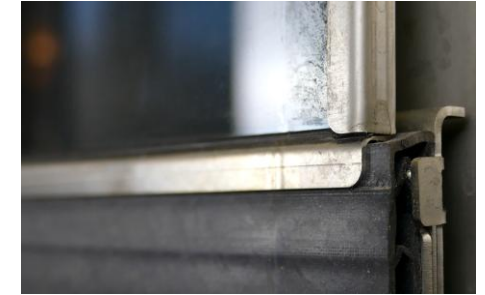
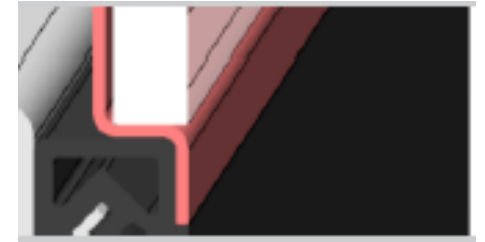
Adjustment and manufacturing tolerances lead to water leakage at the cross seal

Additional water deflector plate on the inner glass pane reduces the amount of water that comes into contact with the cross seal

Retrofit sets: **20.10:** # 2667217 | **20.20:** # 2667218 (green in the drawing)
