Convotherm 4 / maxx pro / maxx

Broken fastening bolts on the convection heater

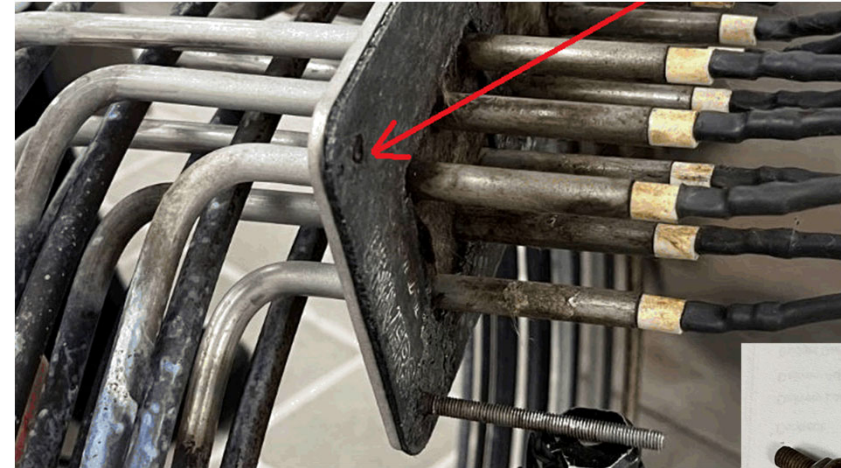
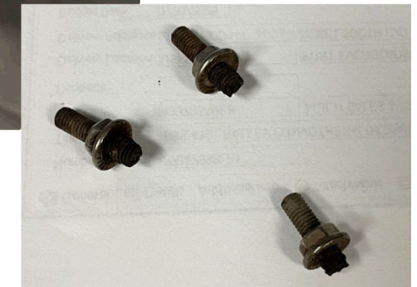
Abgebrochene Befestigungsbolzen an der Heißluftheizung

If the mounting bolts are broken, the convection heater has to be replaced.

The repair kit #2651875 can be used to replace broken bolts, so the convection heater does not need to be replaced.

(Please order graphite gaskets separately if required)

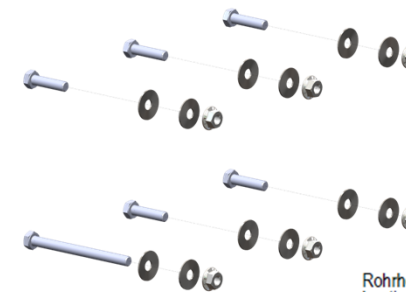
Repair Set /Reparatur Satz #2651875

Bolt Material: Stainless steel A2-70 DIN 933

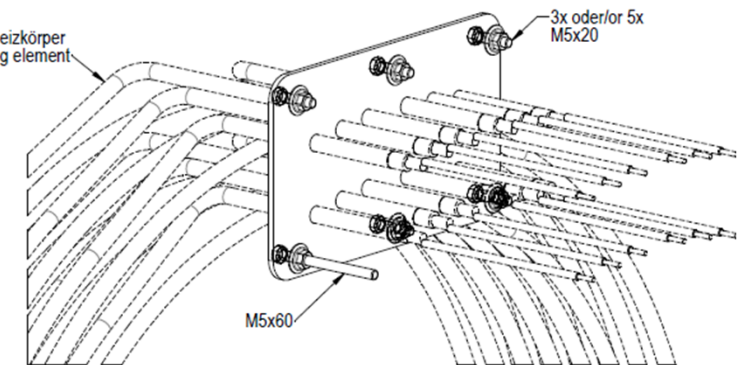
Rohrheizkörper heating element
