FIX 122 Stacking kit leaking

Convotherm 4

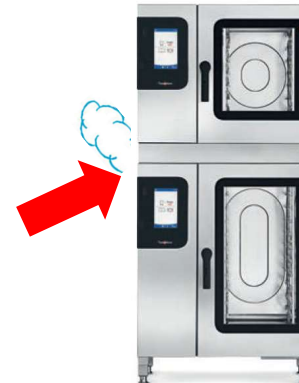
Unit steams off intensified downward or lower control panel is defective.

Electronic has moisture damages due leaks of stacking kit:

- At the screw connections
- At the dehumidification flap
- At the exhaust port.

Optimize stacking kit at critical points.

Check function of DA valve TDS14

1. Seal the fittings TDS18
2. Install retrofit set MAL 9756608; x.10: #3462238, x.20 : #3462239
3. TDS17 Extension exhaust air vent; #3463077
